LADÉ grupper.

Brunnberg

JEPPE GAAE

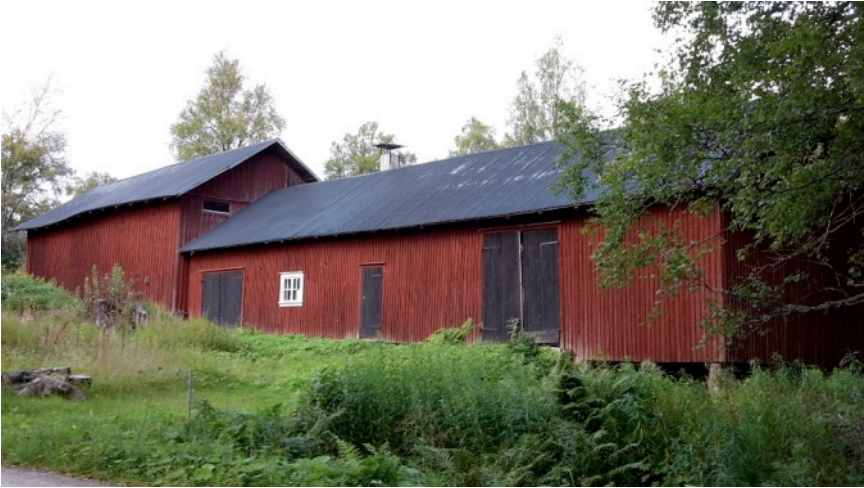
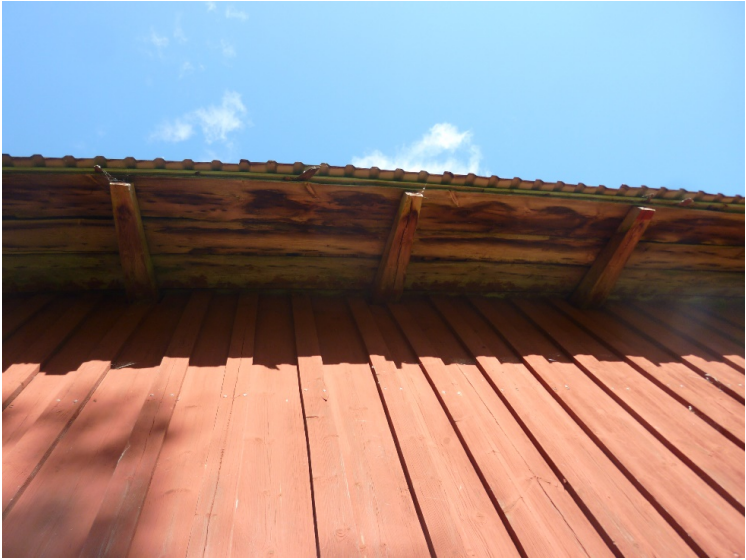
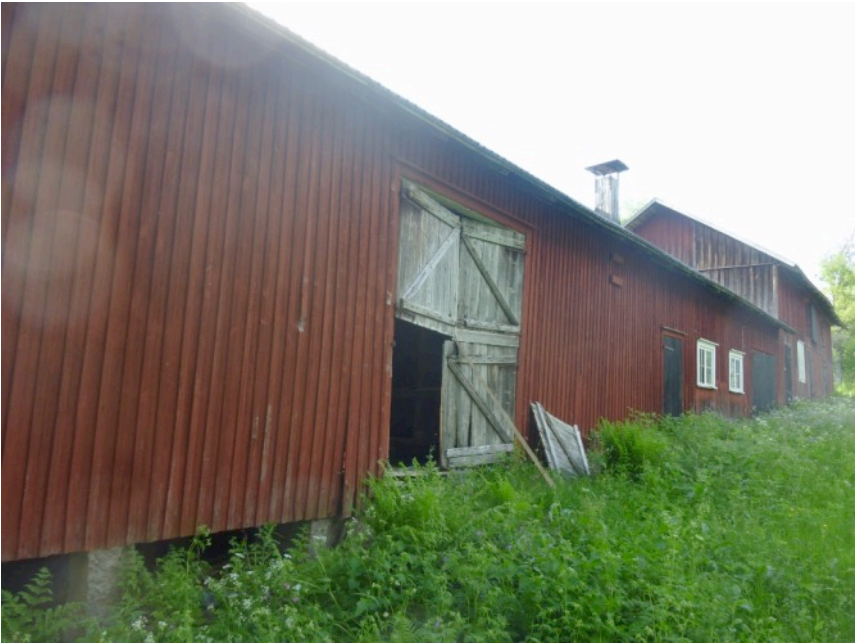
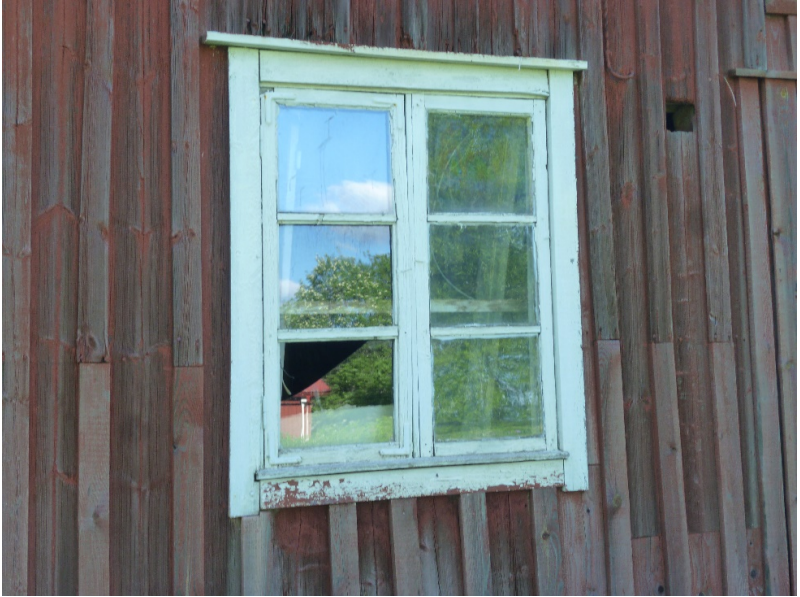
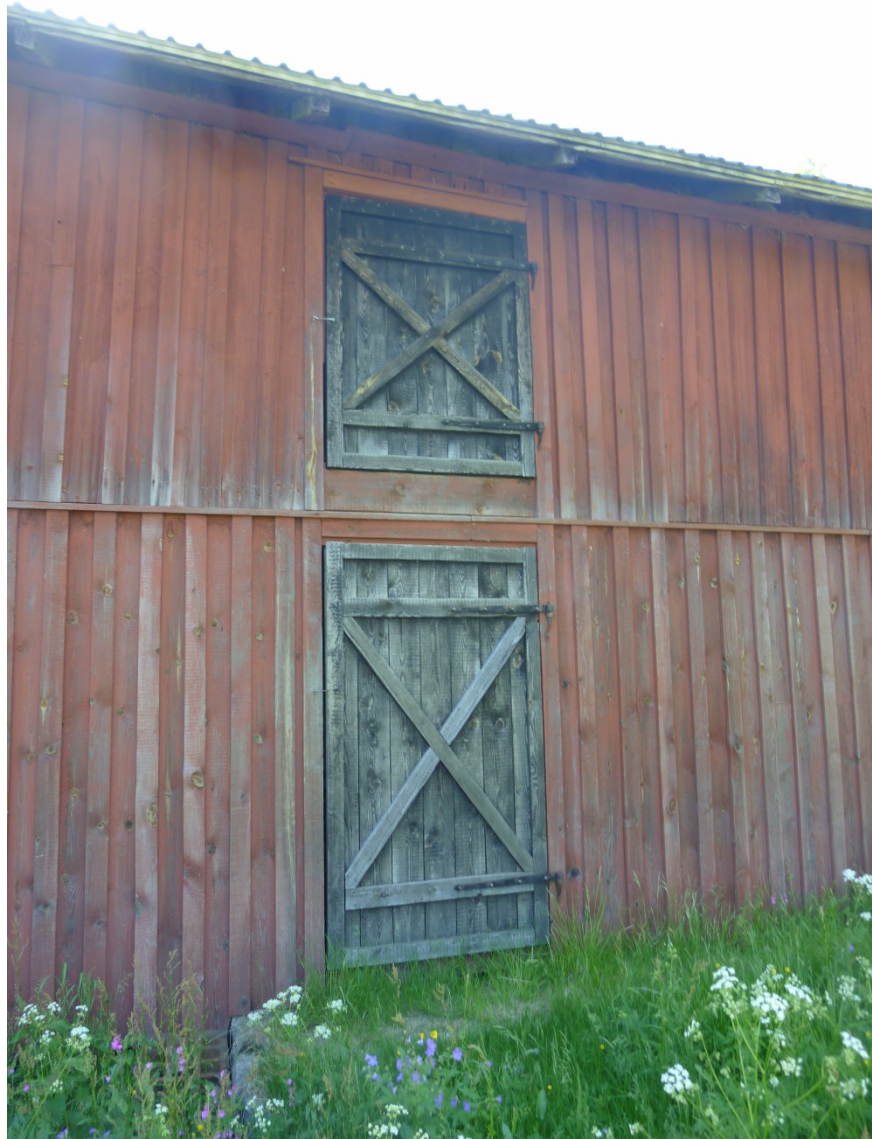
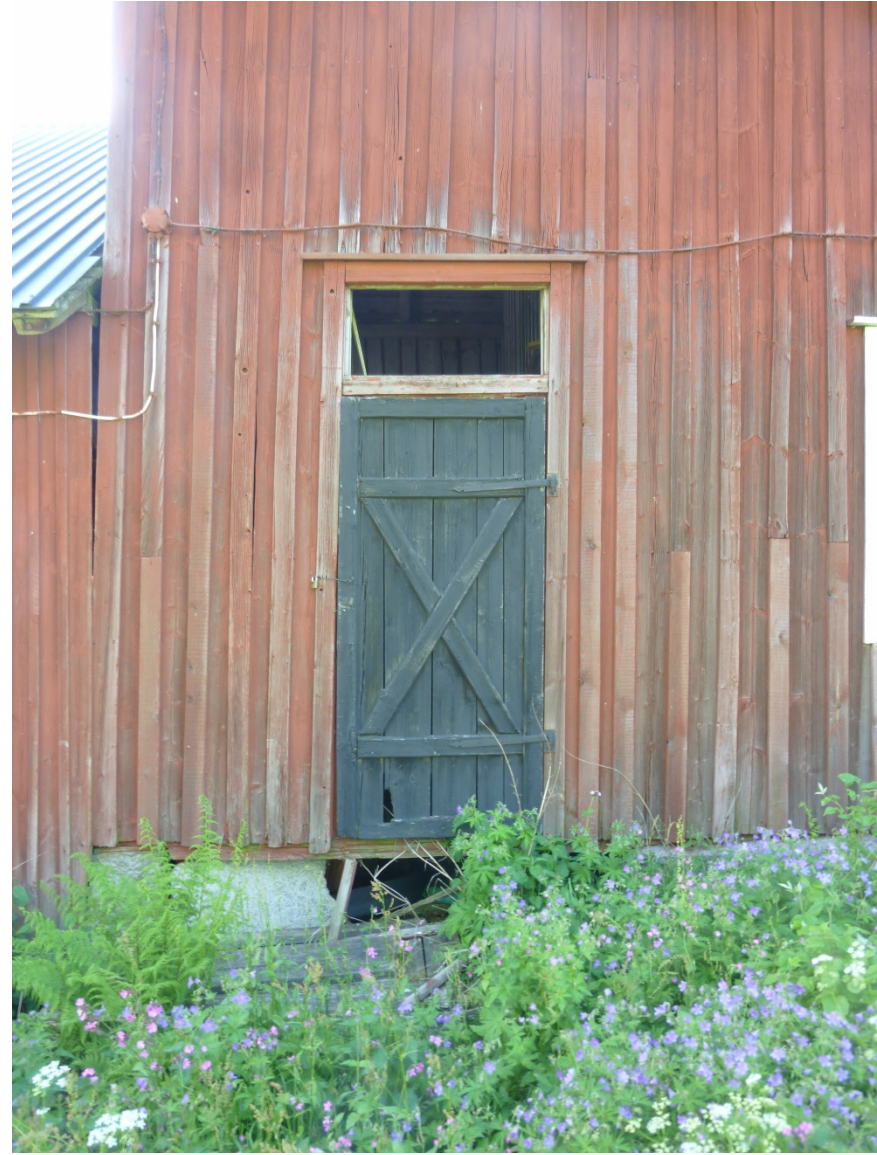
FOTO – Lade 1

- Maling af facader/gavle (rød) – generelt
- udhængsbrædder udskiftes – generelt
- sømning/udskiftning af facadebrædder – enkelte steder
- Porte i sydlig del repareres/udskiftes, og hængsler rettes op/udskiftes
- øvrige porte malerbehandles
- døre/vinduer repareres i nødvendig omfang, glas udskiftes, males – generelt

- Nordligste rum: gulv gynger enkelte steder. Loft repareres efter vandskade – lettere reparationer
- næste rum mod syd: gulv nedslidt. Loftgennemføring lukkes. Vindueskarm nedslidt. EI?
- loftrum: Tagkonstruktion mangler supplerende hanebånd (underdimensioneret)
- rum m trappe: trappe nedrives og erstattes stige
- næste rum mod syd: gulv skal genopbygges -evt stabilgrus
- næste rum mod syd: Gl. stald til får. Bærende træværk mangler behandling. Vindueskarm udskiftes.
- næstsydligste rum : gulv hælder og strøer mangler flere steder – rettes op
- Sydligste store rum : gulvbrædder fjernes og erstattes af ex. Stabilgrus
- Bærende konstruktioner forstærkes i primære samlinger med vinkelbeslag - generelt

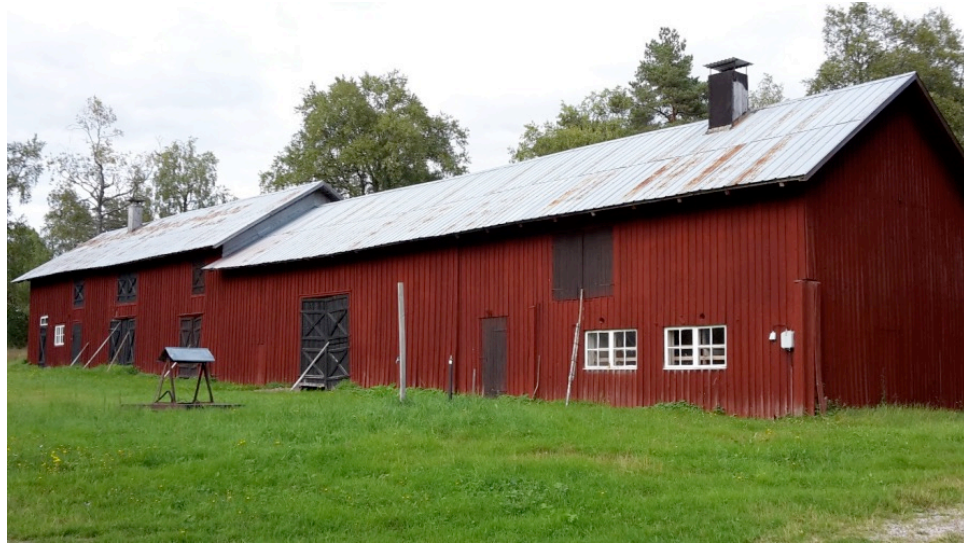
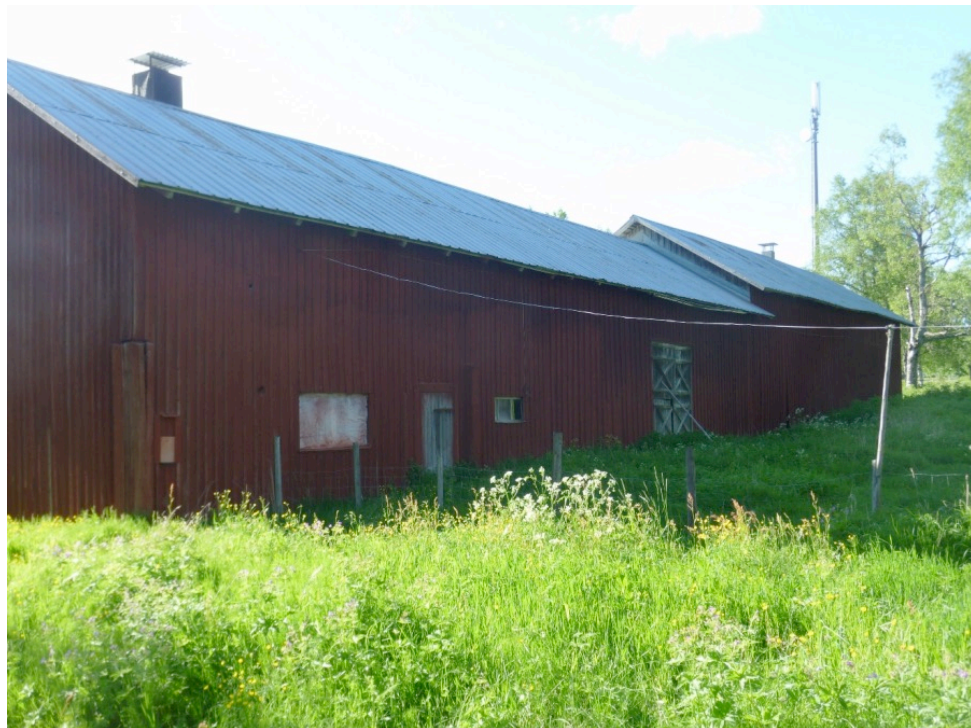
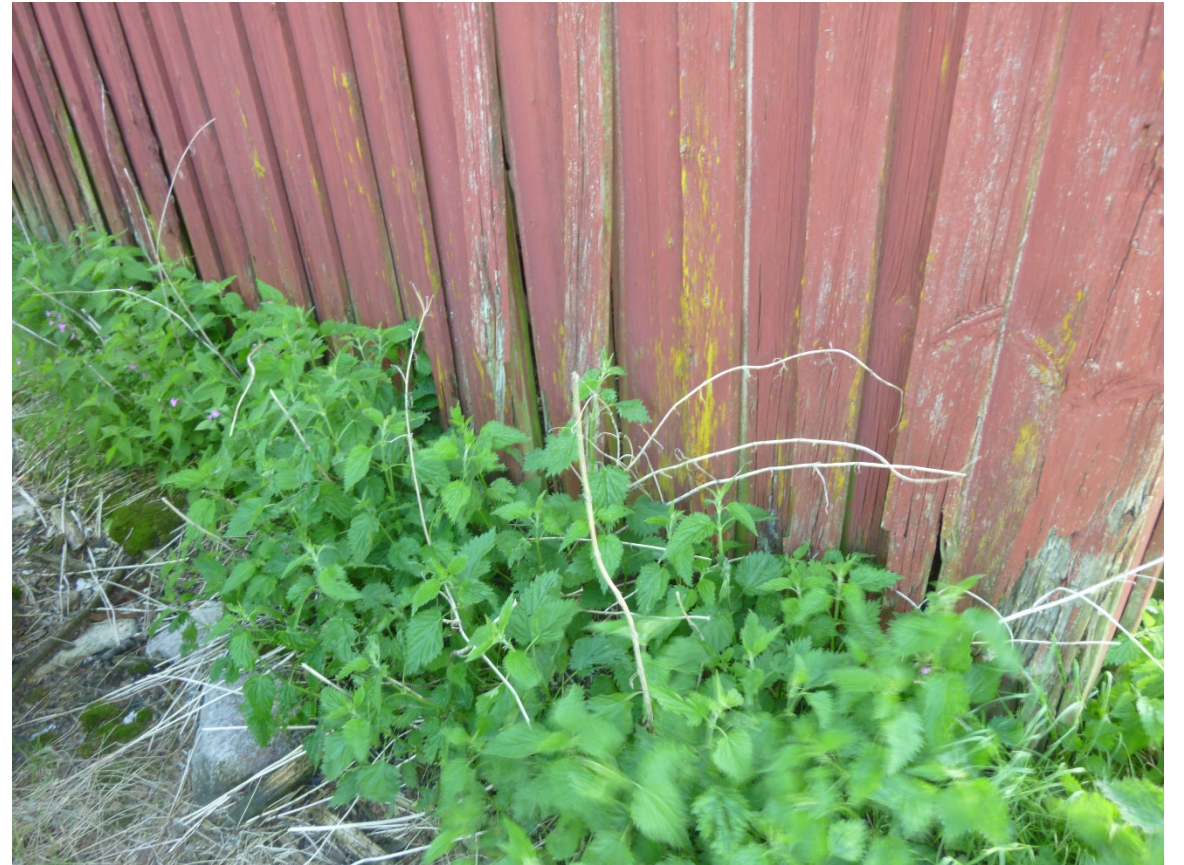
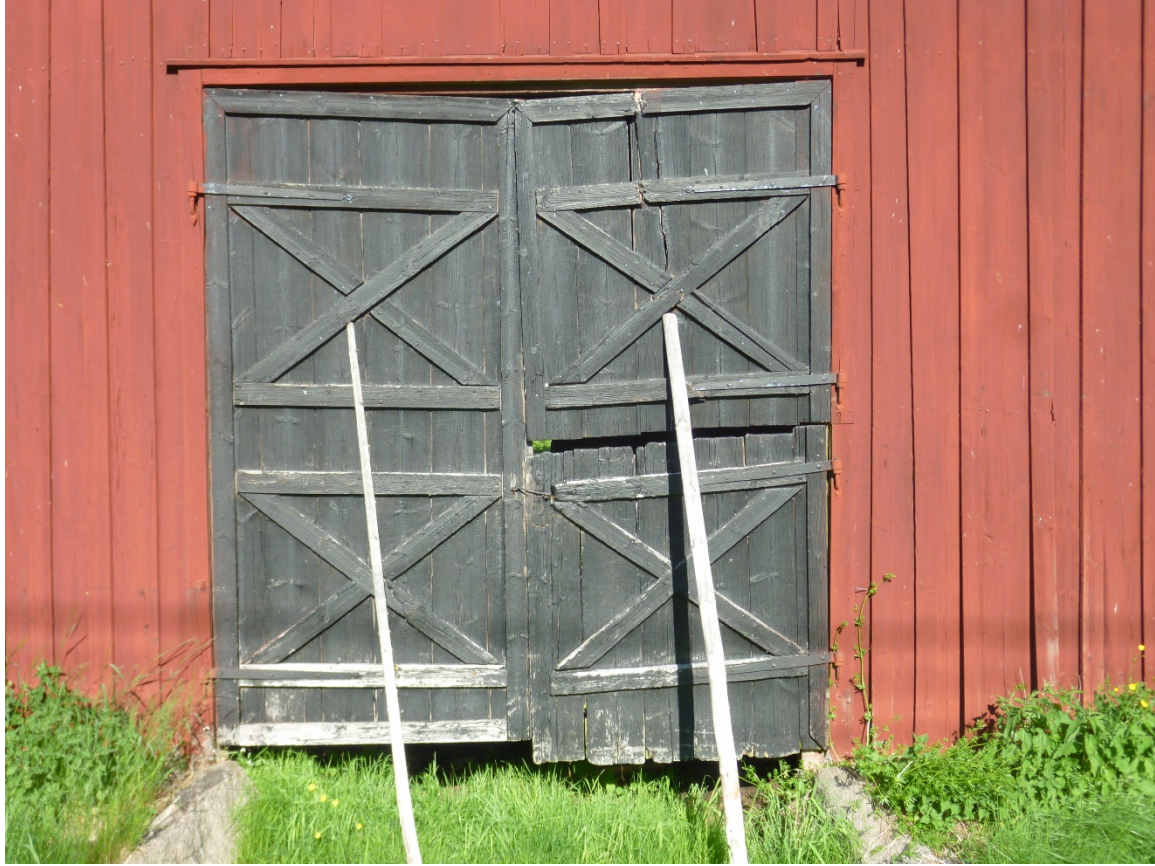
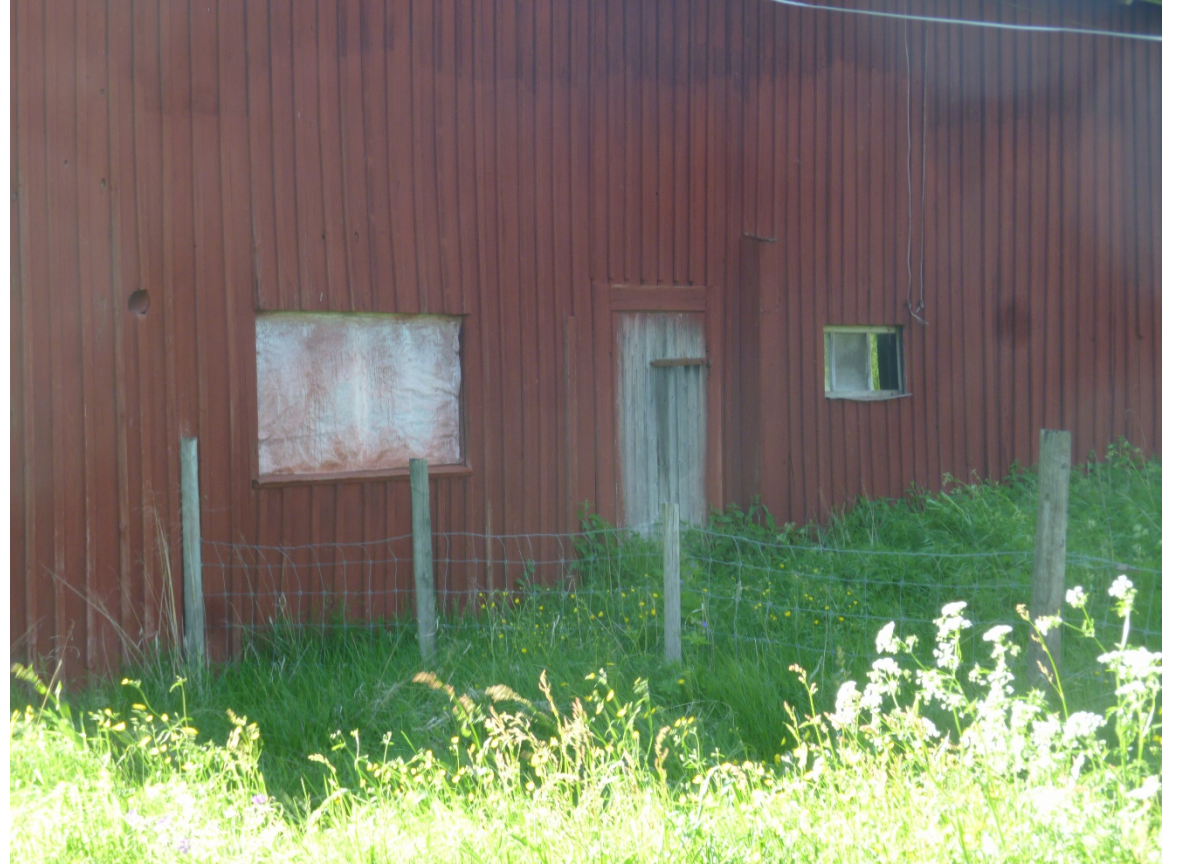
FOTO – Lade 2

- Tagbeklædning af ældre dato med rust enkelte steder. Uden skader - ok
- Maling af facader mod syd/gavl mod nord (1x rød)
- dækbrædder mod nord males
- sømning/udskiftning af facadebrædder – få steder
- Porte mod øst reparerer/males, og alle hængsler rettes op/udskiftes
- enkelte døre/vinduer reparerer i nødvendig omfang, males

- Nordligste rum: Trappe er af ældre dato - ok
- næste rum mod syd: Loft med vandskade udskiftes. Gulv færdigstøbes. EI?
- næste rum mod syd: loftrum ikke besigtiget. Ellers ok
- næste rum mod syd: gulv mod jord – erstattes evt med stabilgrus. Loftrum ikke besigtiget
- næste rum mod syd: gulv mod jord – erstattes evt med stabilgrus
- næst sydligste rum: oprydning - ikke besigtiget
- Sydligste rum: oprydning - ikke besigtiget. Minirum: gulv mangler evt stabilgrus.
- Loft ikke besigtiget – der mangler stige

- Lade er i god stand.

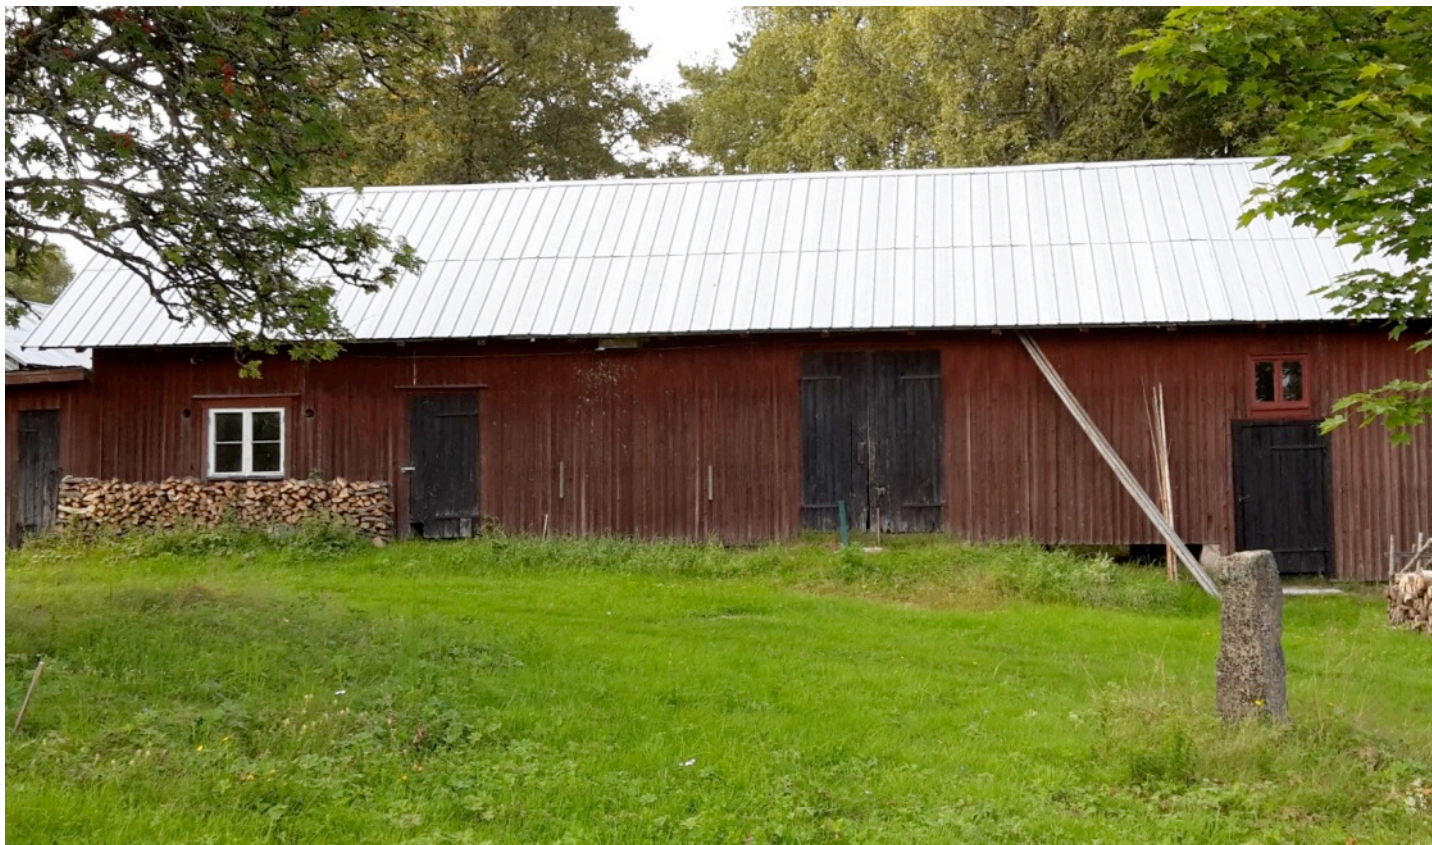
FOTO – Lade 3

- Maling af facader/gavle (rød) – generelt
- facadebeklædning mod nord og gavl mod øst reparerer på nederste meter
- udhængsbrædder udskiftes – generelt
- sømning/udskiftning af facadebrædder – enkelte steder
- Porte reparerer/males
- døre mod nord males
- døre mod syd og vest reparerer/males
- tagbeklædning, ok
- alternativt bræddeskur mod vest, kan nedrives
- lys?

- rum mod øst og vest: aflåst
- store rum i midten: løst siddende loftbjælker fastgøres med vinkelbeslag
- loftrum – ikke besiugtiget

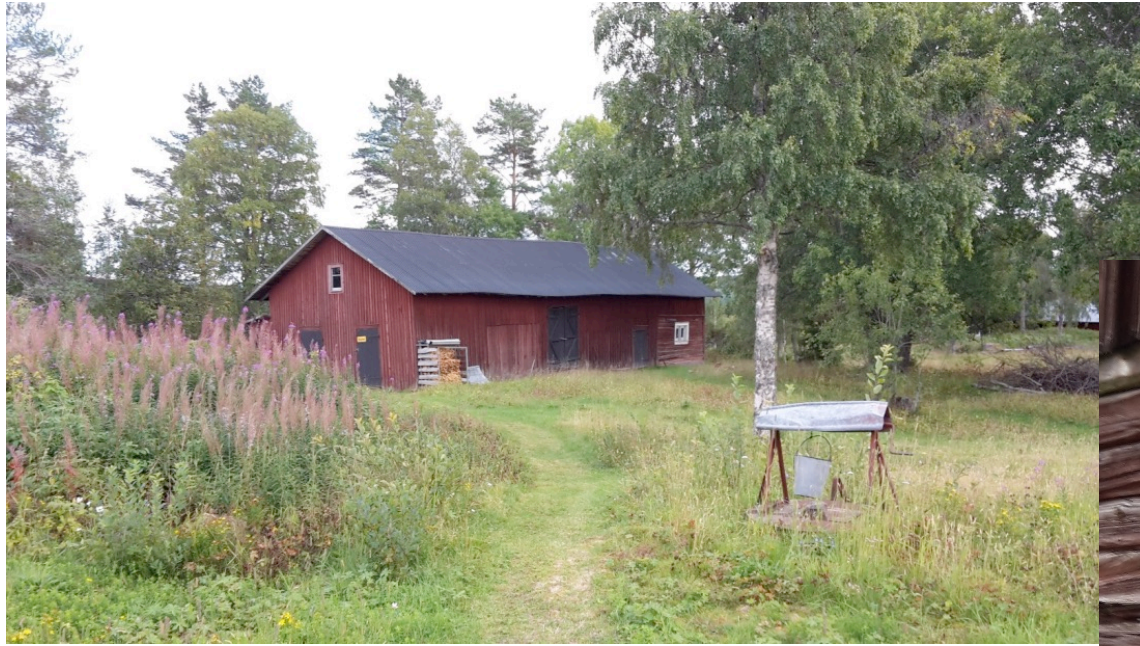
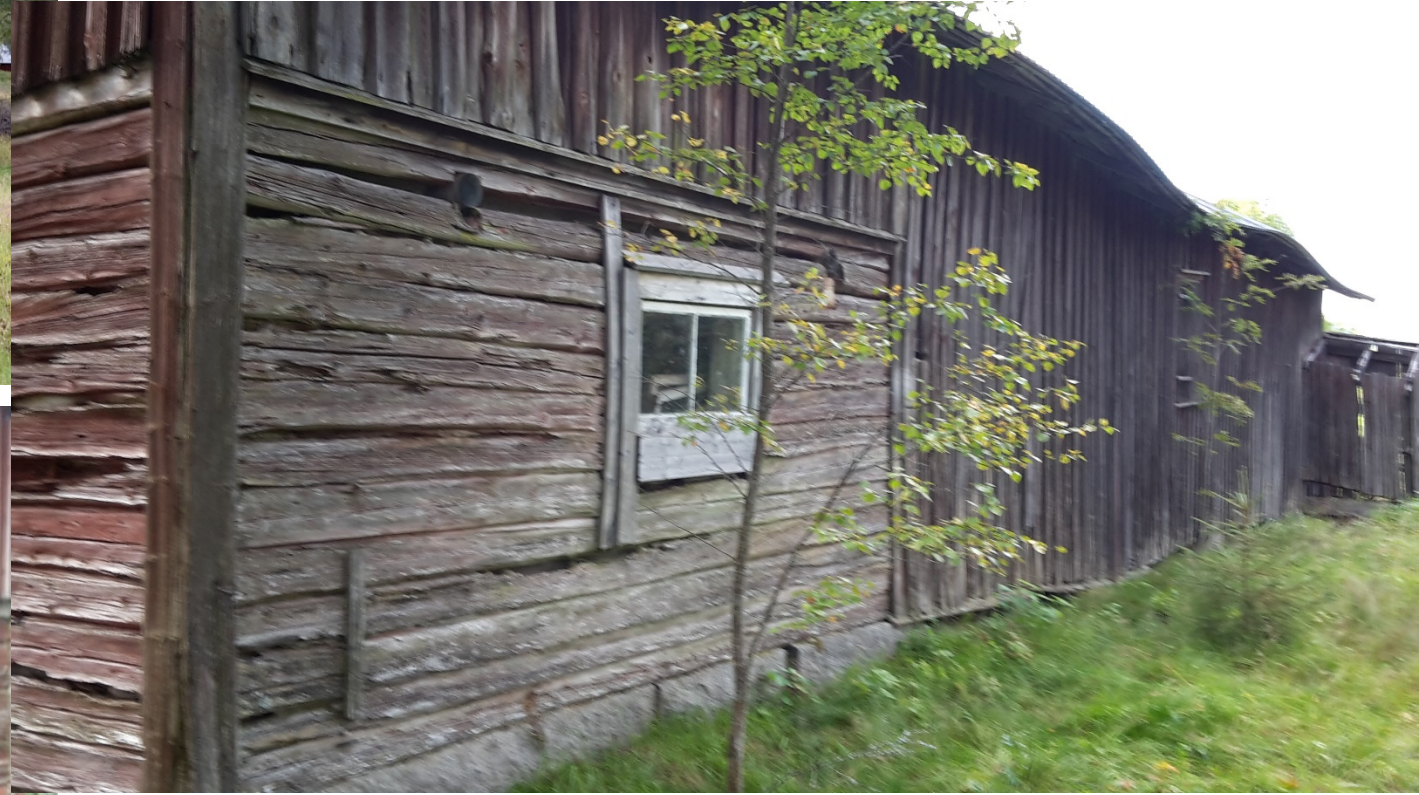
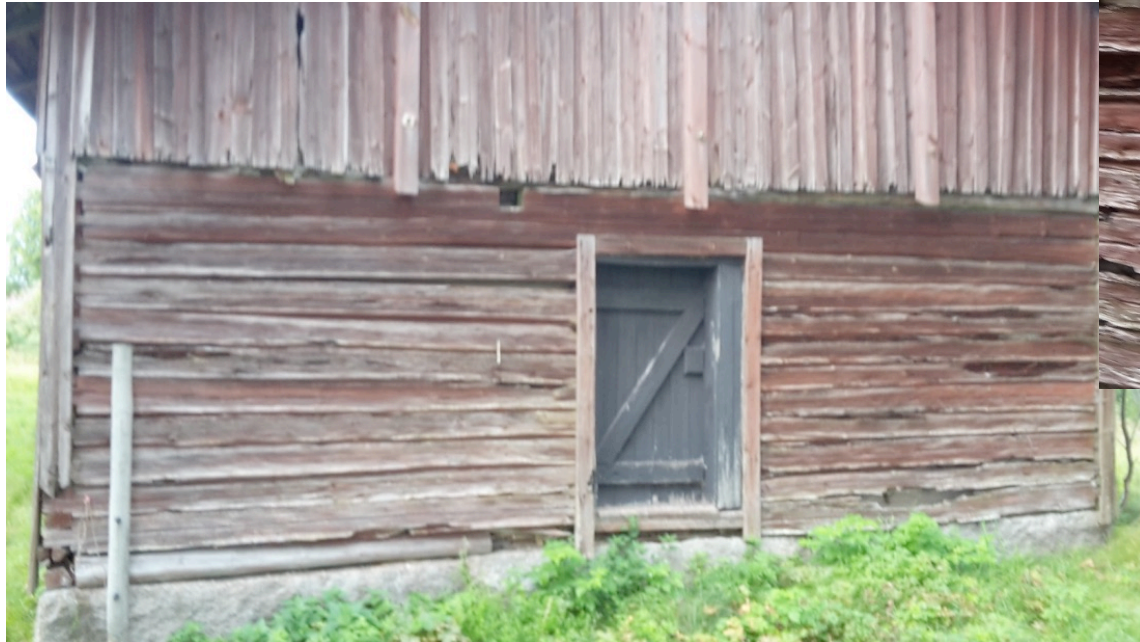
FOTO – Lade 4

- Bjælkehusdel mod syd er rådnet – udskiftes (dyrt)
- øvrige facade/gavl mod nord er rådnet enkelte steder - udskiftes
- Maling af facader/gavle (rød) – generelt
- sømning/udskiftning af facadebrædder – flere steder
- udhængsbrædder behandles
- bundrem i facade mod øst, vest og nord er rådnet flere steder - udskiftes
- Port mod vest repareres og hængsler rettes op
- døre/vinduer males – generelt
- skur mod nordøst fjernes.

- midterste rum og rum mod NØ: ok
- rum mod NV: aflåst
- rum mod S (benyttes af Sdr Brunnberg): aflåst – tegn på synlig råd i bærende bygningsdele

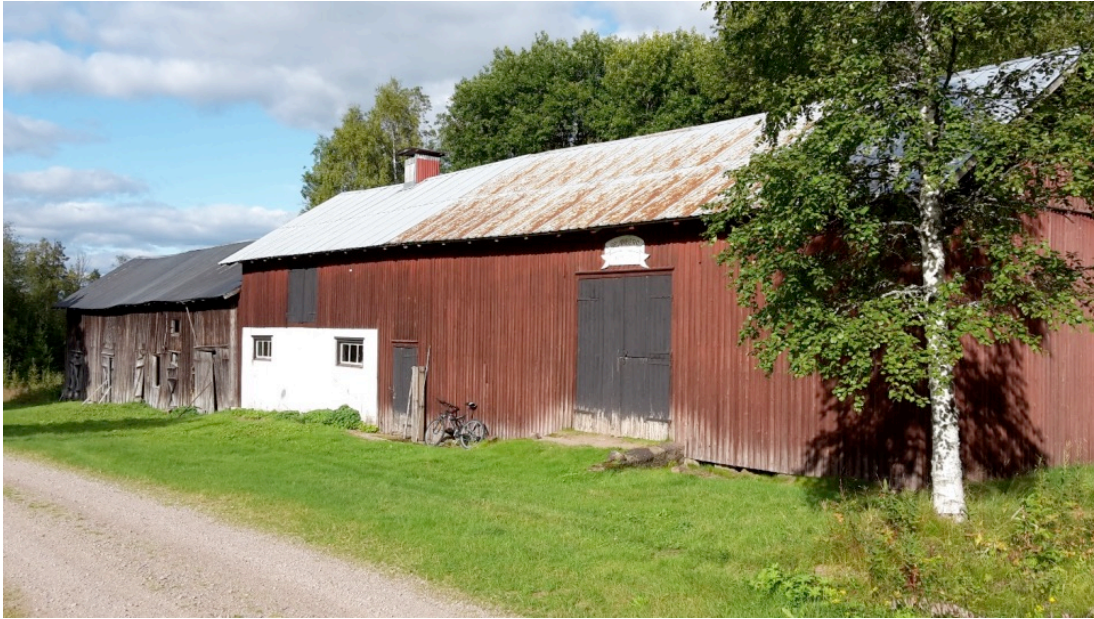
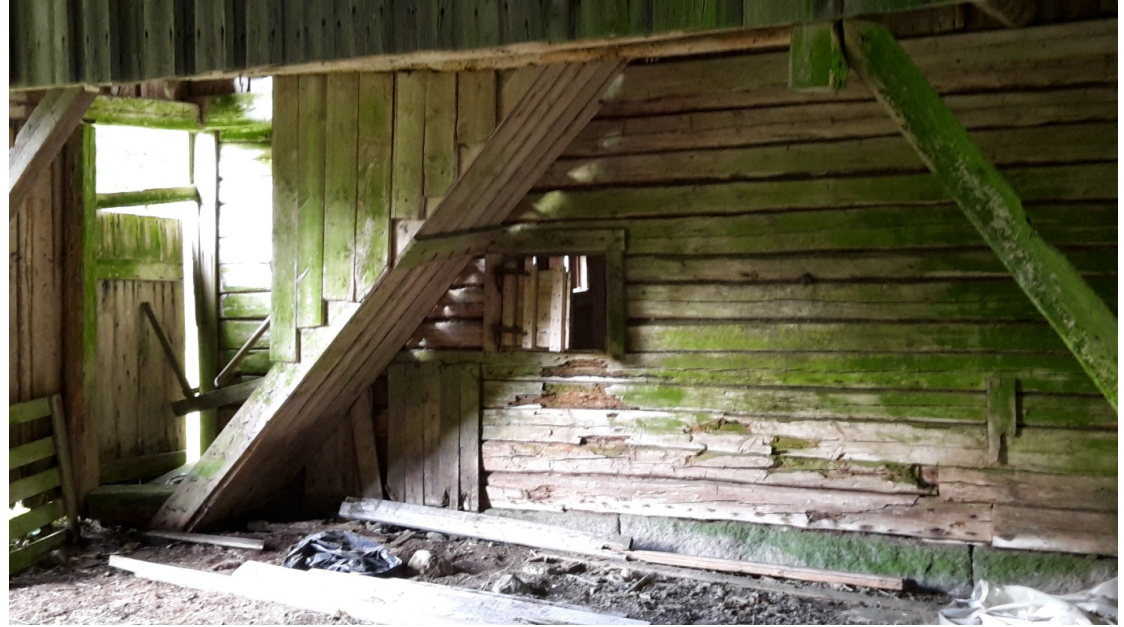
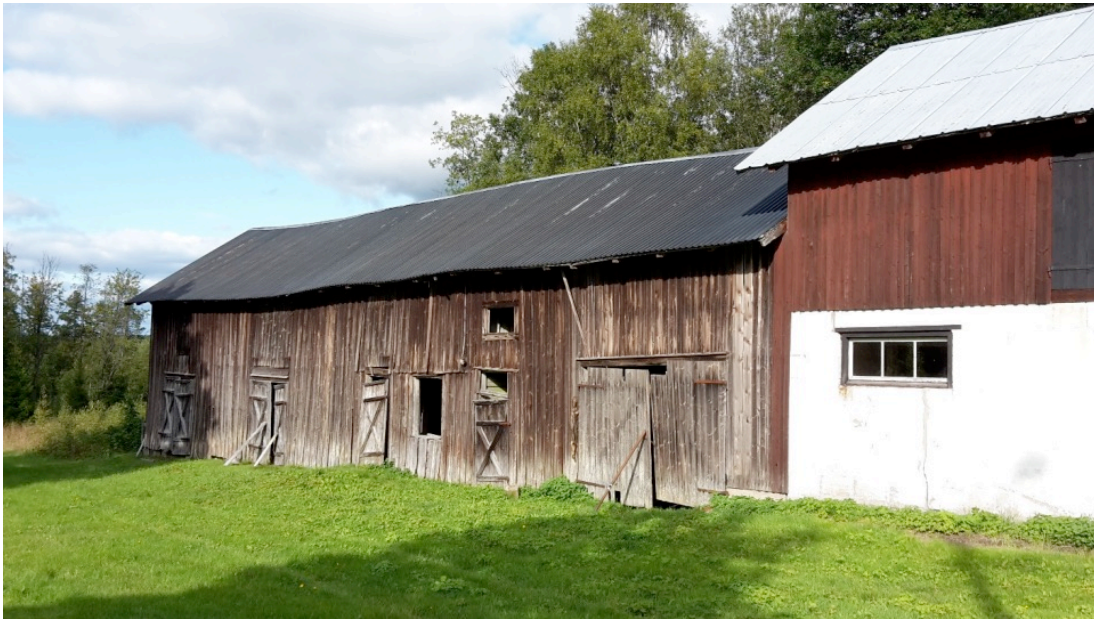
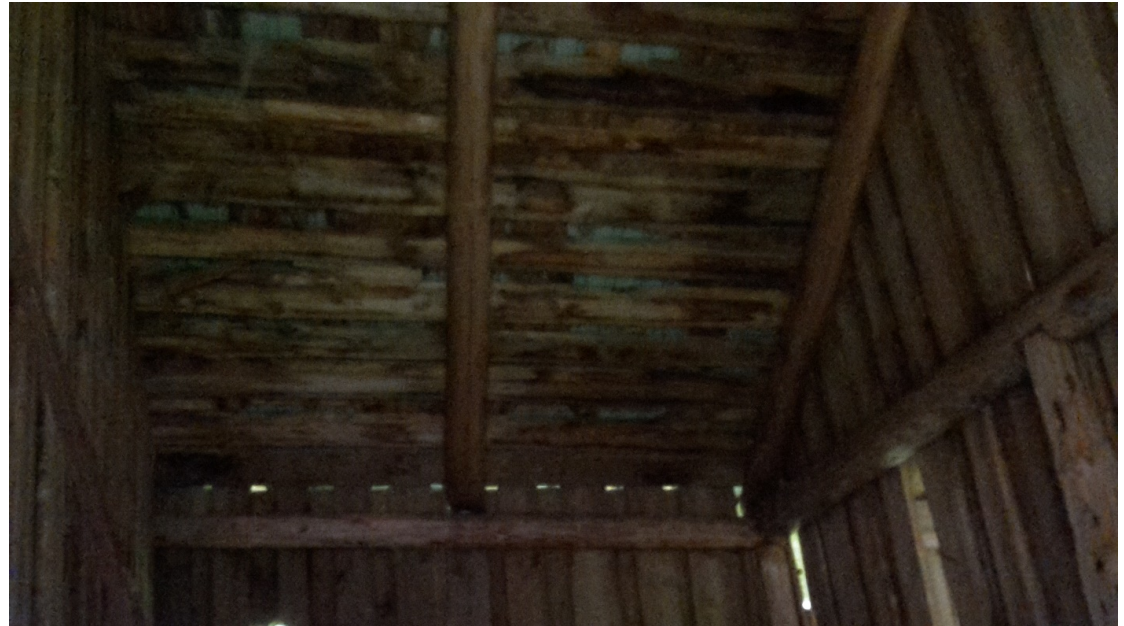
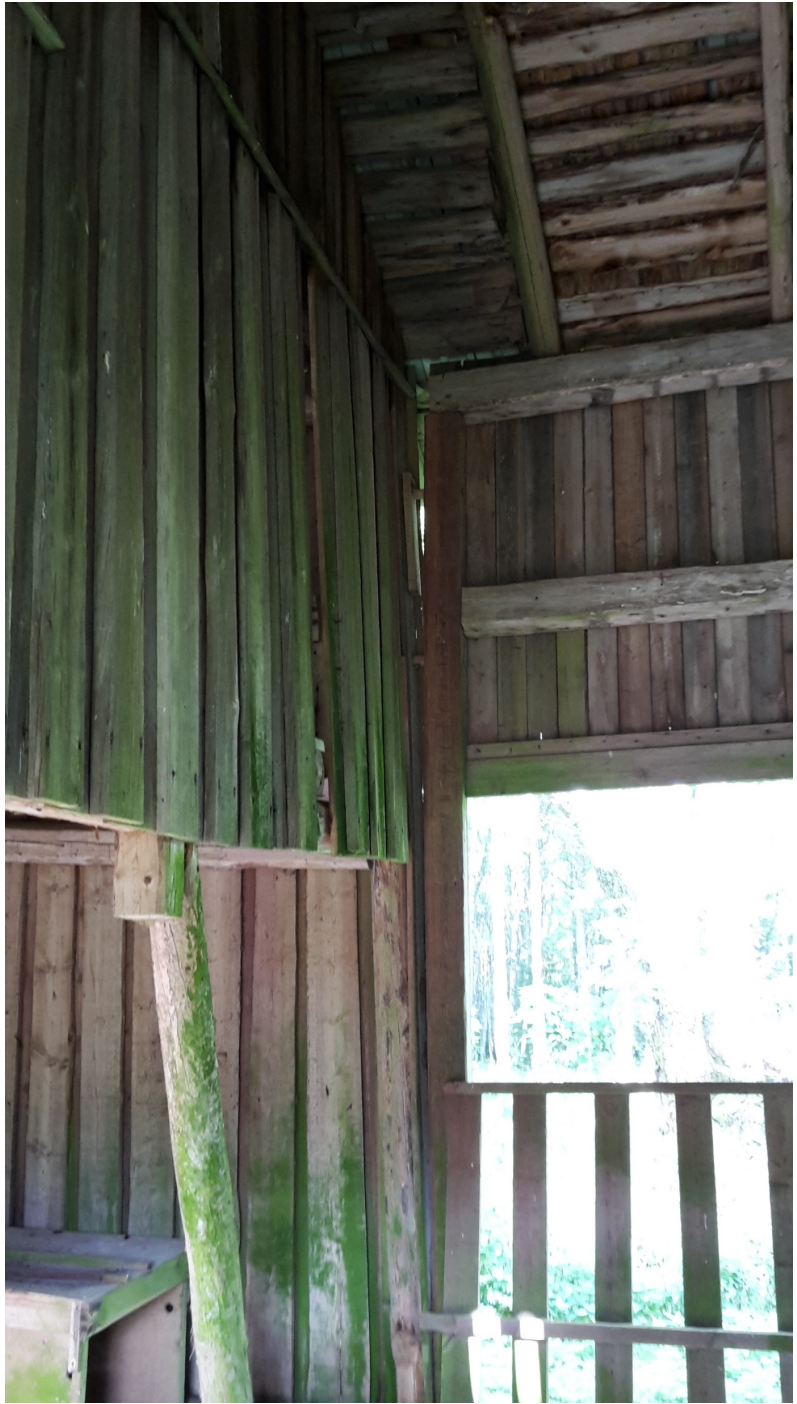
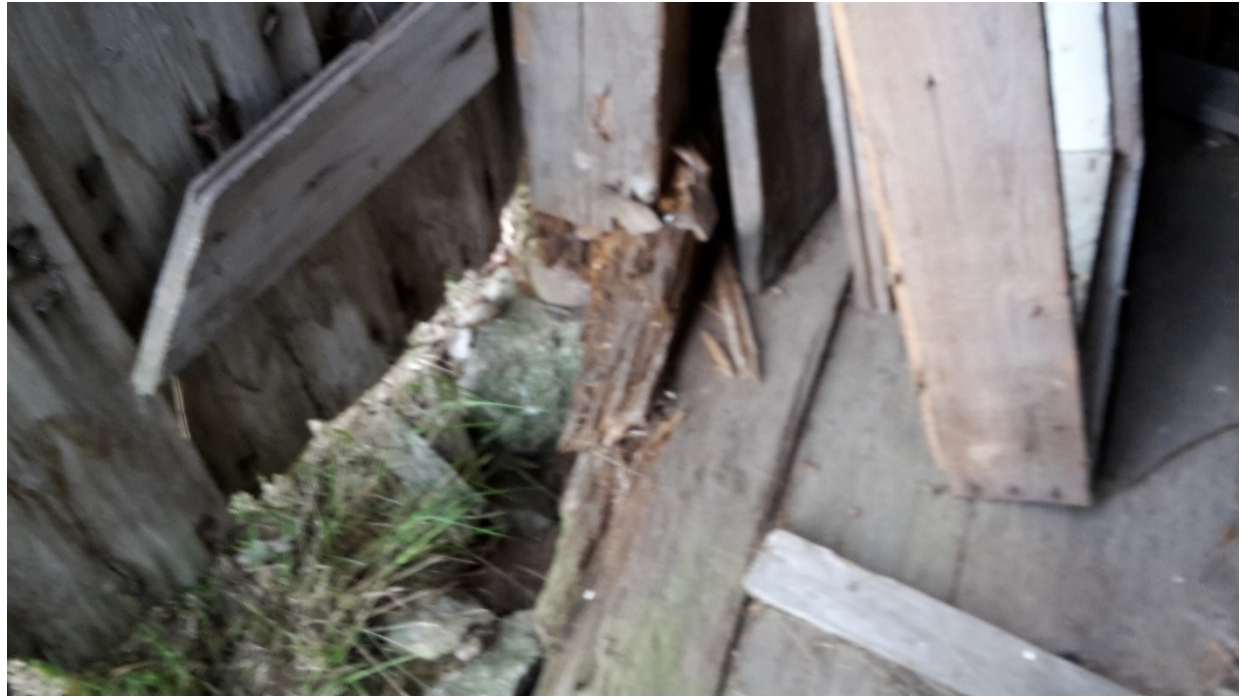
FOTO – Lade 5

- Maling af facader/gavle (rød) – generelt
- udhængs/dækbrædder behandles – generelt
- sømning/udskiftning af facadebrædder – flere steder i nordlige del
- døre/porte i den sydlige halvdel males
- døre/porte i den nordlige halvdel rettes op/kasseres
- bundrem i nordlige del er delvis rådnet eller mangler
- Porte i nordlig del repareres/udskiftes, og hængsler rettes op/udskiftes
- sydlige porte malerbehandles
- døre/vinduer i sydlige del – ok
- døre i nordlige del nødvendig omfang, glas udskiftes, males – generelt

- Festlade: ok
- midter rum: ok
- øvrige rum mod nord: fundament er ustabil ved porthul mod Ø
Søjler og bærende bjælker er rådnet – flere steder
Vægelementer er usammenhængende – svigtende samlinger
Bindingsværk er rådnet i skillevæg og samlinger
Råd i bærende vægge og loftbjælker flere steder
Samlinger i kræftoverførende samlinger er ustabile

Konklusion - Nordlige del bygning vurderes nedrivningsklar (er konstruktivt adskilt fra sydlige bygningsdel).
