LADÉ grupper.

Brunnberg

JEPPE GAAE

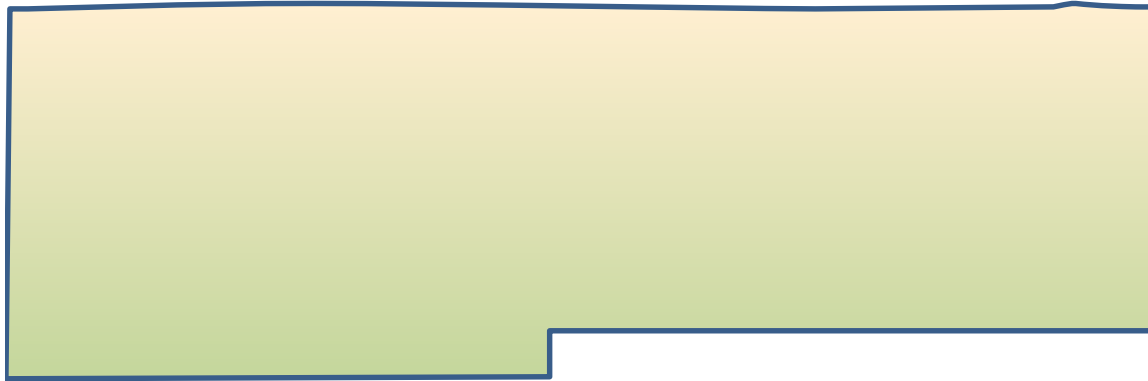
LADE #1 (overfor Stigs hus)

- Maling af facader/gavle (rød) – generelt
- udhængsbrædder udskiftes – generelt
- sømning/udskiftning af facadebrædder – enkelte steder
- Porte i sydlig del repareres/udskiftes, og hængsler rettes op/udskiftes
- øvrige porte malerbehandles
- døre/vinduer repareres i nødvendig omfang, glas udskiftes, males – generelt

- Nordligste rum: gulv gynger enkelte steder. Loft repareres efter vandskade – lettere reparationer
- næste rum mod syd: gulv nedslidt. Loftgennemføring lukkes. Vindueskarm nedslidt. EI?
- loftrum: Tagkonstruktion mangler supplerende hanebånd (underdimensioneret)
- rum m trappe: trappe nedrives og erstattes stige
- næste rum mod syd: gulv skal genopbygges -evt stabilgrus
- næste rum mod syd: Gl. stald til får. Bærende træværk mangler behandling. Vindueskarm udskiftes.
- næstsydligste rum : gulv hælder og strøer mangler flere steder – rettes op
- Sydligste store rum : gulvbrædder fjernes og erstattes af ex. Stabilgrus
- Bærende konstruktioner forstærkes i primære samlinger med vinkelbeslag - generelt

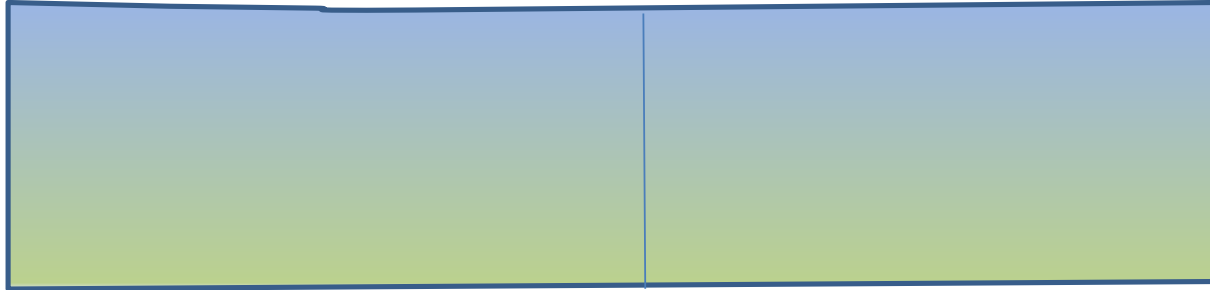
LADE #2 (overfor Hagan)

- Tagbeklædning af ældre dato med rust enkelte steder. Uden skader - ok
- Maling af facader mod syd/gavl mod nord (1x rød)
- dækbrædder mod nord males
- sømning/udskiftning af facadebrædder – få steder
- Porte mod øst reparerer/males, og alle hængsler rettes op/udskiftes
- enkelte døre/vinduer reparerer i nødvendig omfang, males

- Nordligste rum: Trappe er af ældre dato - ok
- næste rum mod syd: Loft med vandskade udskiftes. Gulv færdigstøbes. EI?
- næste rum mod syd: loftrum ikke besigtiget. Ellers ok
- næste rum mod syd: gulv mod jord – erstattes evt med stabilgrus. Loftrum ikke besigtiget
- næste rum mod syd: gulv mod jord – erstattes evt med stabilgrus
- næst sydligste rum: oprydning - ikke besigtiget
- Sydligste rum: oprydning - ikke besigtiget. Minirum: gulv mangler evt stabilgrus.
- Loft ikke besigtiget – der mangler stige

- Lade er i god stand.

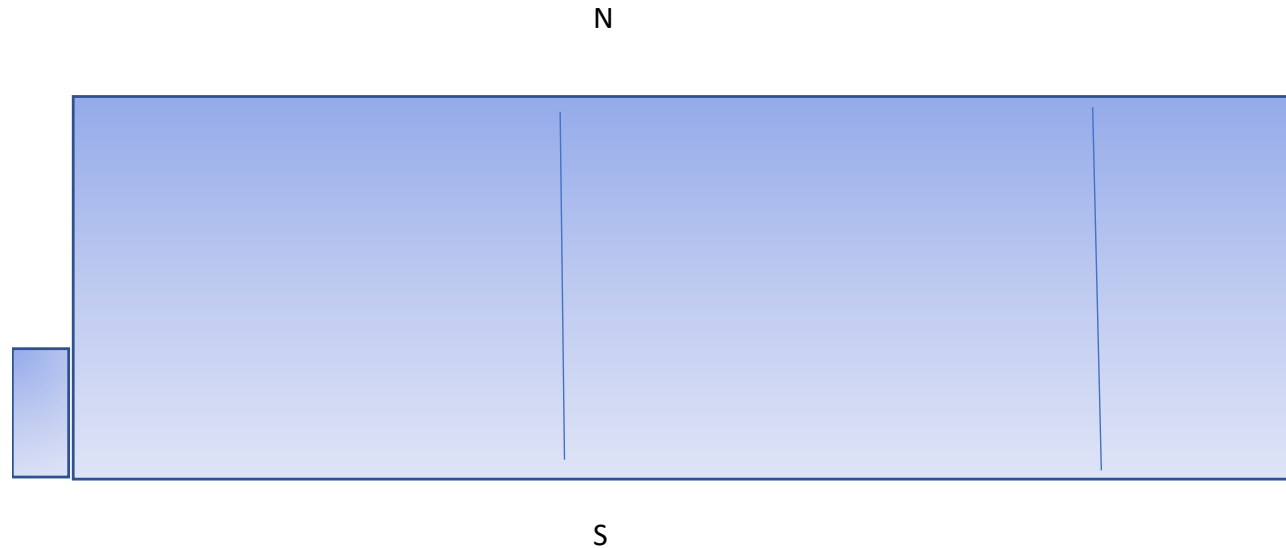
LADE #3 (ved Fallåsen)

- Maling af facader/gavle (rød) – generelt
- facadebeklædning mod nord og gavl mod øst reparerer på nederste meter
- udhængsbrædder udskiftes – generelt
- sømning/udskiftning af facadebrædder – enkelte steder
- Porte reparerer/males
- døre mod nord males
- døre mod syd og vest reparerer/males
- tagbeklædning, ok
- alternativt bræddeskur mod vest, kan nedrives
- lys?

- rum mod øst og vest: aflåst
- store rum i midten: løst siddende loftbjælker fastgøres med vinkelbeslag
- loftrum – ikke besiugtiget

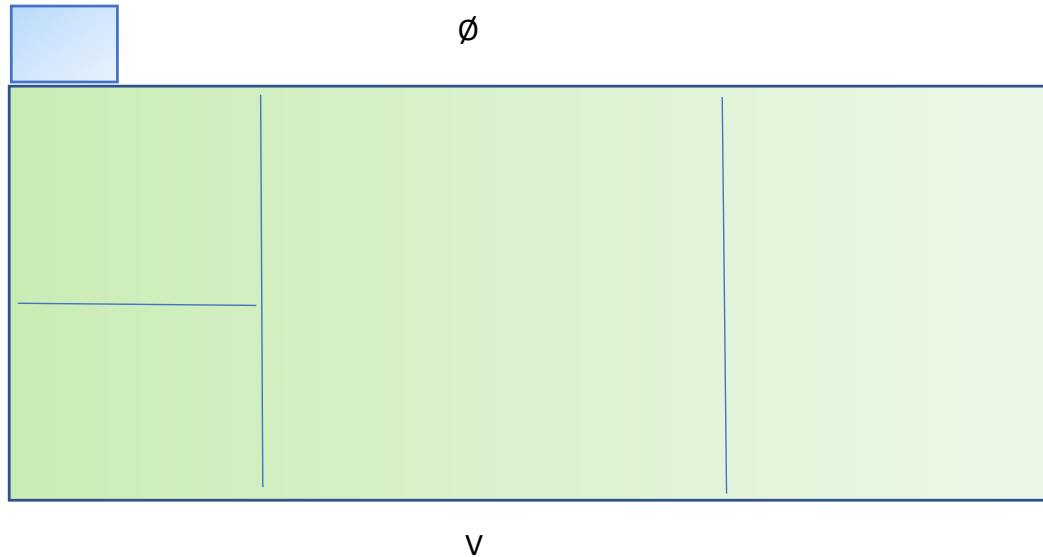
LADE #4 (overfor Sdr. Brunnberg)

- Bjælkehusdel mod syd er rådnet – udskiftes (dyrt)
- øvrige facade/gavl mod nord er rådnet enkelte steder - udskiftes
- Maling af facader/gavle (rød) – generelt
- sømning/udskiftning af facadebrædder – flere steder
- udhængsbrædder behandles
- bundrem i facade mod øst, vest og nord er rådnet flere steder - udskiftes
- Port mod vest repareres og hængsler rettes op
- døre/vinduer males – generelt
- skur mod nordøst fjernes.

- midterste rum og rum mod NØ: ok
- rum mod NV: aflåst
- rum mod S (benyttes af Sdr Brunnberg): aflåst – tegn på synlig råd i bærende bygningsdele

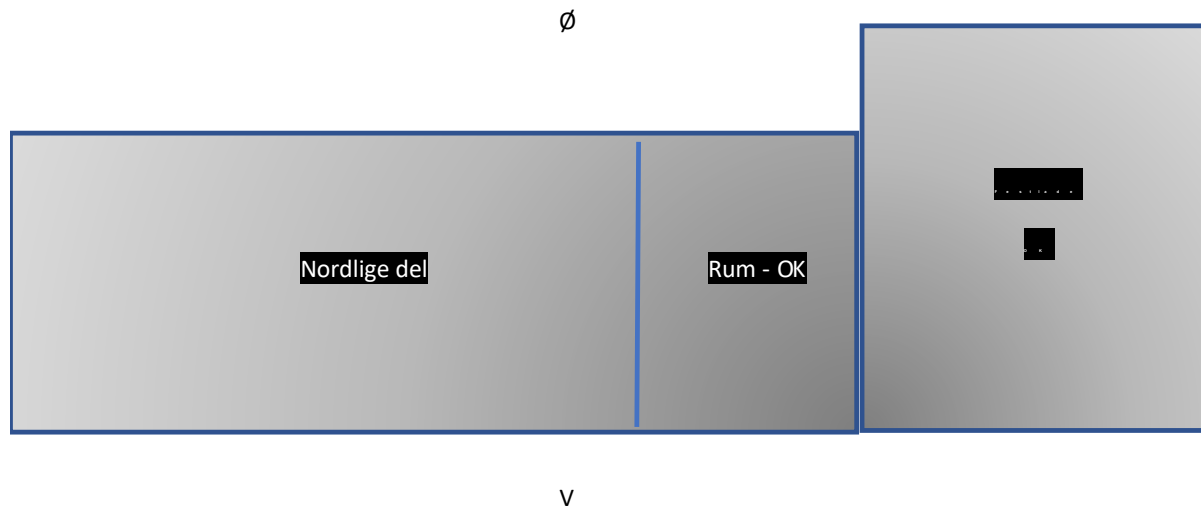
LADE #5 (Täppan laden)

- Maling af facader/gavle (rød) – generelt
- udhængs/dækbrædder behandles – generelt
- sømning/udskiftning af facadebrædder – flere steder i nordlige del
- døre/porte i den sydlige halvdel males
- døre/porte i den nordlige halvdel rettes op/kasseres
- bundrem i nordlige del er delvis rådnet eller mangler
- Porte i nordlig del repareres/udskiftes, og hængsler rettes op/udskiftes
- sydlige porte malerbehandles
- døre/vinduer i sydlige del – ok
- døre i nordlige del nødvendig omfang, glas udskiftes, males – generelt

- Festlade: ok
- midter rum: ok
- øvrige rum mod nord: fundament er ustabil ved porthul mod Ø
Søjler og bærende bjælker er rådnet – flere steder
Vægelementer er usammenhængende – svigtende samlinger
Bindingsværk er rådnet i skillevæg og samlinger
Råd i bærende vægge og loftbjælker flere steder
Samlinger i kræftoverførende samlinger er ustabile

Konklusion - Nordlige del bygning vurderes nedrivningsklar (er konstruktivt adskilt fra sydlige bygningsdel).
